Bijlage 1 'Inventarisatie en beoordeling huidige inrichtingstoestand'

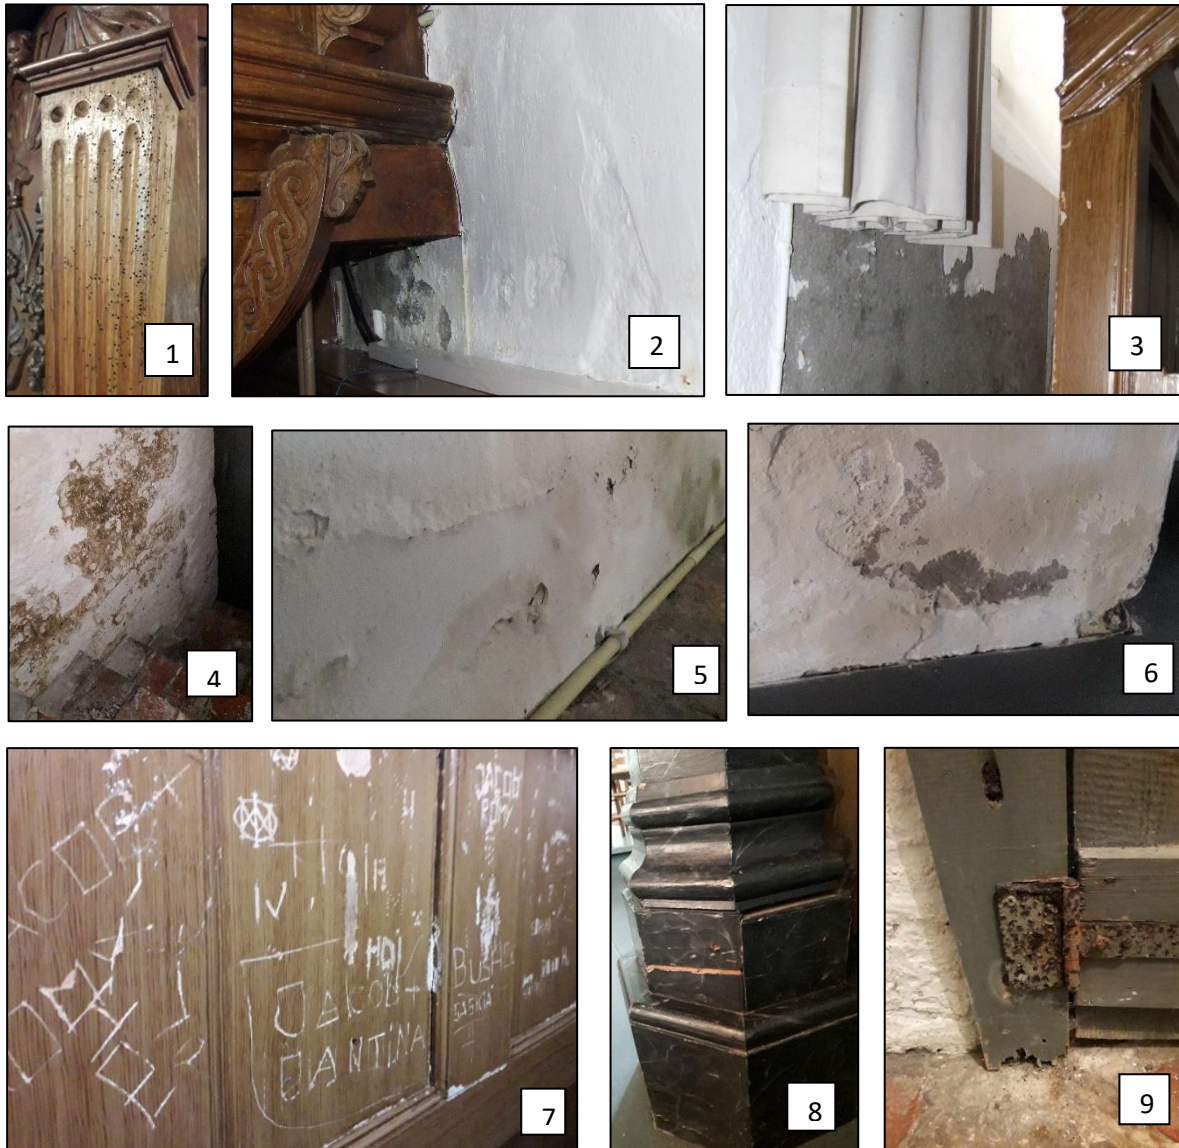
Interieurmankementen; zie de onderstaande foto's:

V.l.n.r.: Foto 1: houtworm in één van de zuiltjes aan de kuip van de preekstoel. Foto 2: de muur achter de preekstoel. Foto 3: de muur achter de herenbank. Foto 4: de noordmuur ter hoogte van de crypte. Foto 5: de noordmuur ter hoogte van de hagnoscoop. Foto 6: de noordmuur ter hoogte van de grafplaatjes-vitrine. Foto 7: één van de banken onder het orgel. Foto 8: voet van de pilaar onder het orgel. Foto 9: onderste scharnier van de deur van de crypte.

De kleurstelling van de plafonds zijn sfeerversterkend. Dat geldt ook voor de zuilencolonnade tussen de beide schepen. De witte wanden zijn aan onderhoud toe. De muren dienen op verschillende plekken opnieuw gestuct te worden om vervolgens alle wanden opnieuw te sausen.
